전력품질기술 고조파 필터 설치 5단계 STEP!

제1장 고조파 기본 이론

제2장 제품 소개

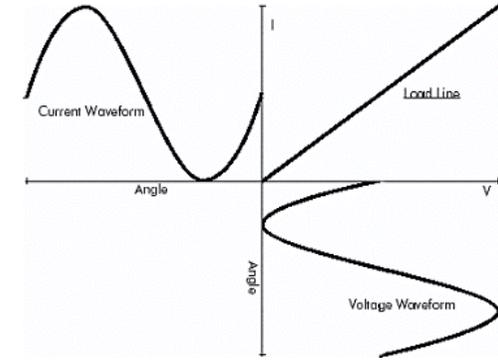
선형 부하

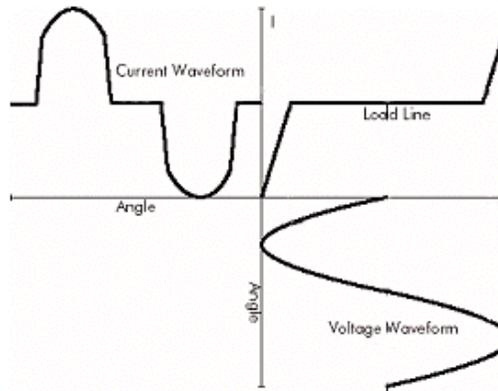
비선형 부하

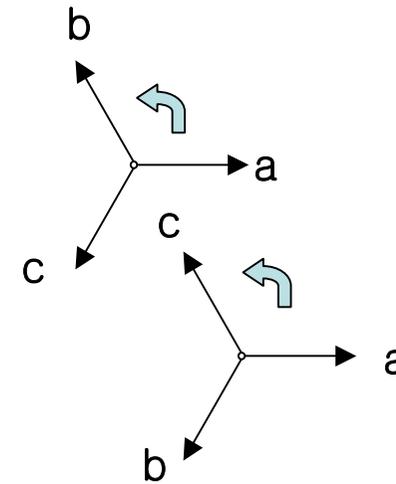
정상분(Positive Sequence): A-B-C순으로 회전

역상분(Negative Sequence): A-C-B순으로 회전

영상분(Zero Sequence): 동일 방향

1	4	7	10	13	...	3n-2
	2	5	8	11	14	...	3n-1
	3	6	9	12	15	...	3n

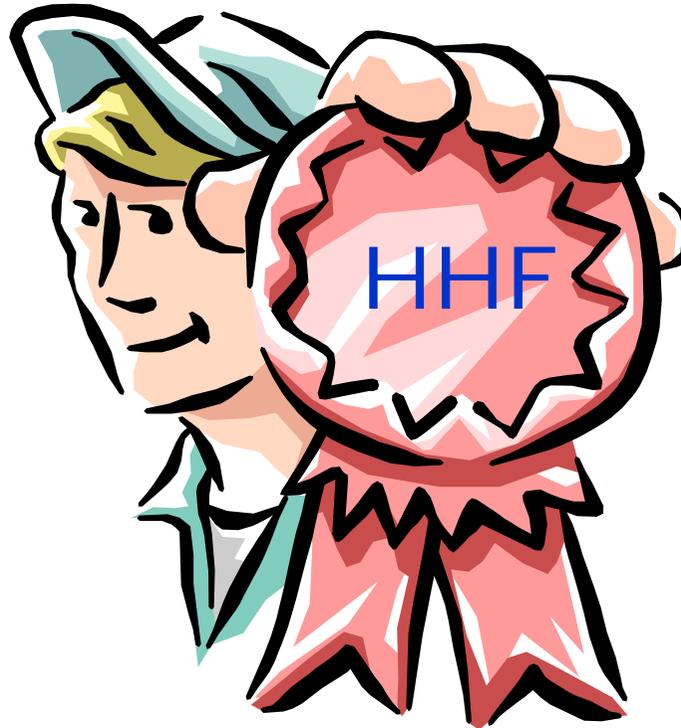
- 순수 100% 우리 기술로 개발한 수동 필터의 최강자!
- 2003년 산업자원부 신개발 기술의 일등상품화 중점과제 선정!
- 2003년 4월 하이브리드 고조파 필터 특허 획득!
- 2003년 9월 EM 획득!

- 적용가능기기
- 컨버터
 - UPS 정류부
 - 모터 드라이브
 - 싸이리스터 제어장치
 - 엘리베이터

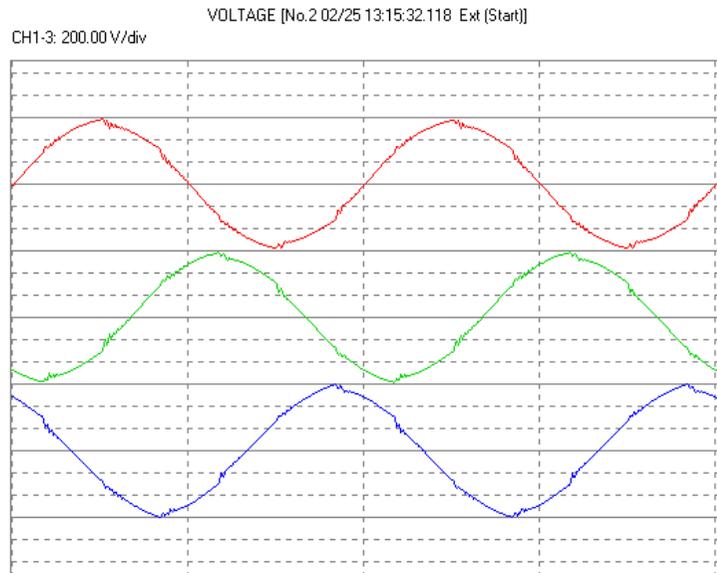
HHF 설치 전
VTHD = 2.88%

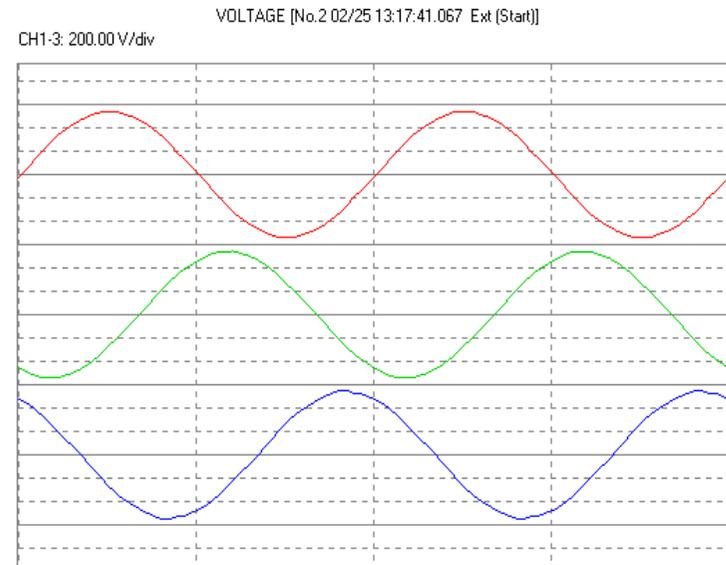
HHF 설치 후
VTHD = 1.29%

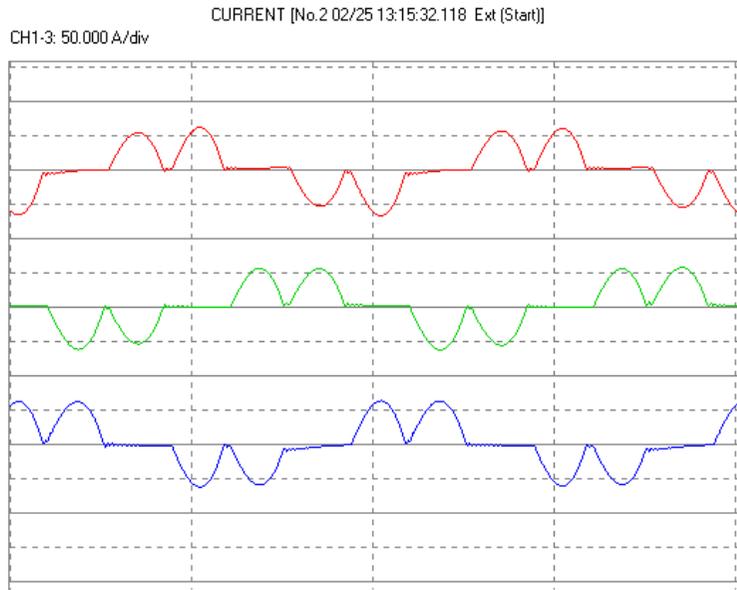
HHF 설치 전
ITHD = 62.05%

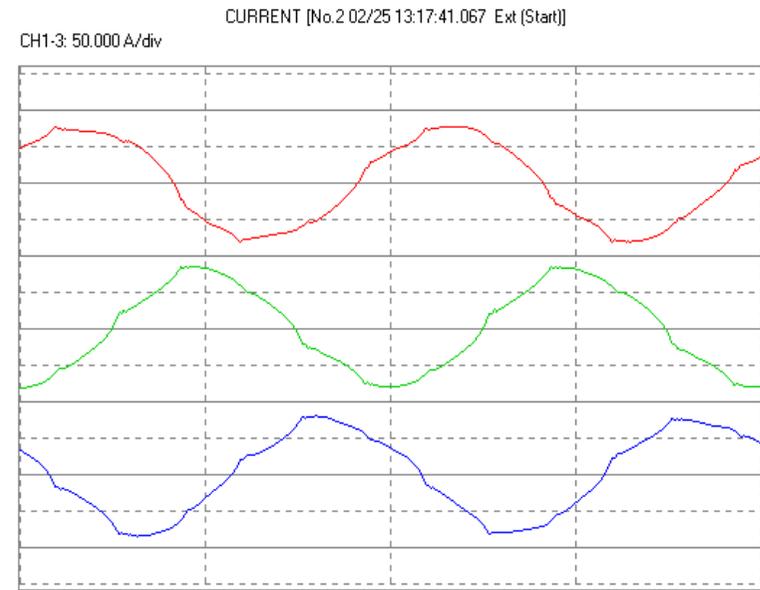
HHF 설치 후
ITHD = 7.94%

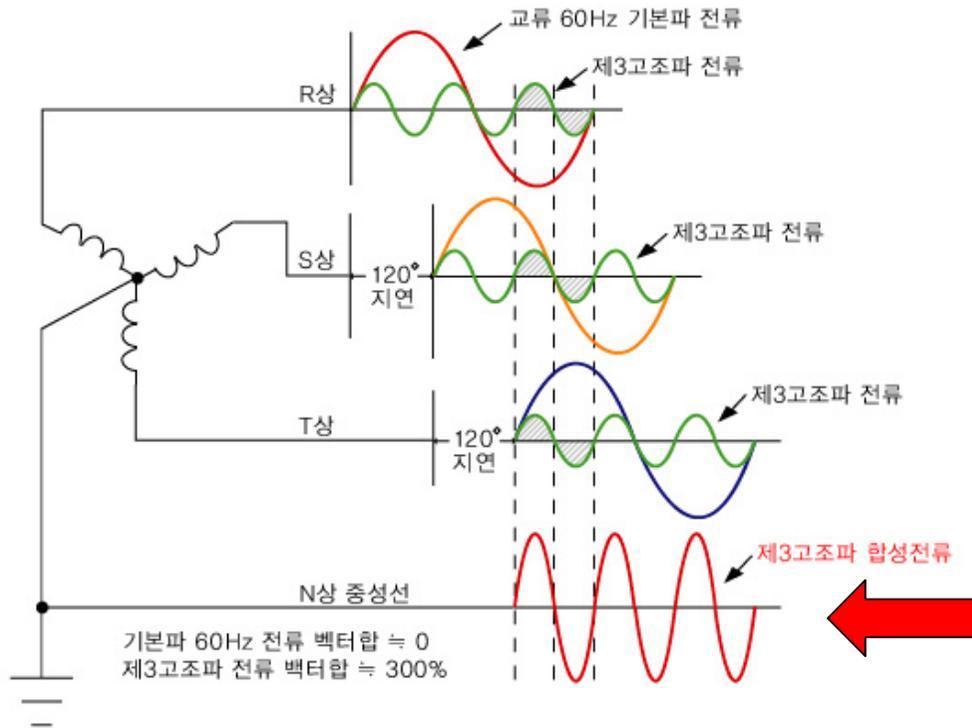
▶ 제 3고조파 전류 중첩의 원리

중성선에 고조파 전류의 중첩으로 인하여 문제 발생!

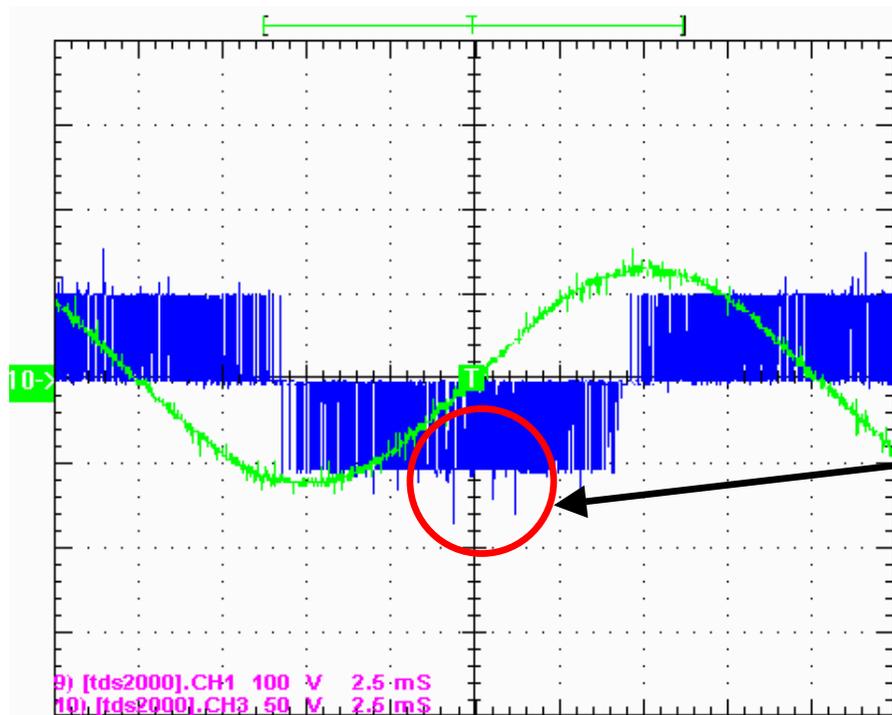
- 높은 리플 전압 (최대시 정격전압의 200% 이상 발생)의 지속적인 발생.
- 1) 모터 운전 및 수명 저하.
- 2) 케이블의 소손.
- 3) 승압 변압기 설치 시 변압기 소손
- 4) 생산성 저하.
- 5) 역 전압으로 인한 인버터 수명 저하 및 내부 고장.

오실로스코프로 측정한 인버터 출력측 전압/전류 파형
출력 주파수: 50Hz, 스위칭 주파수: 16kHz

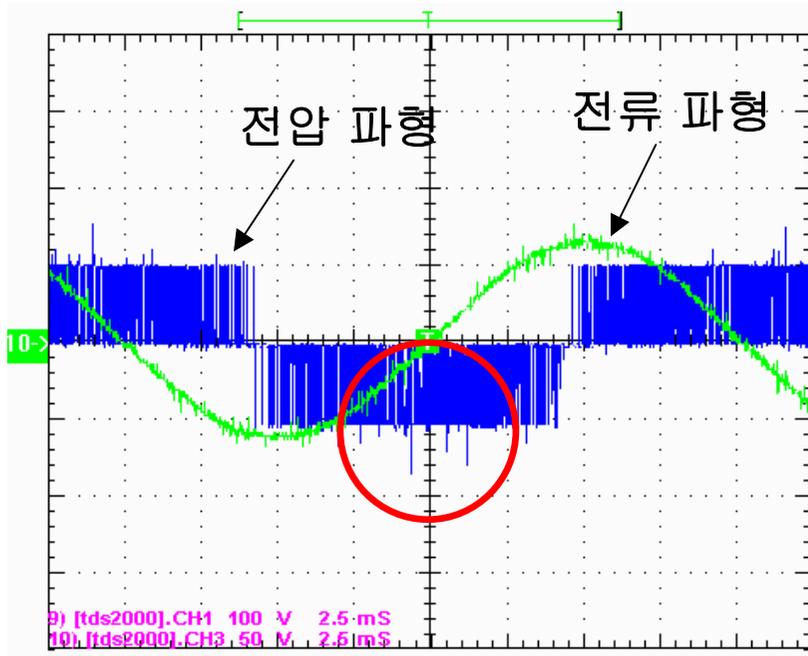
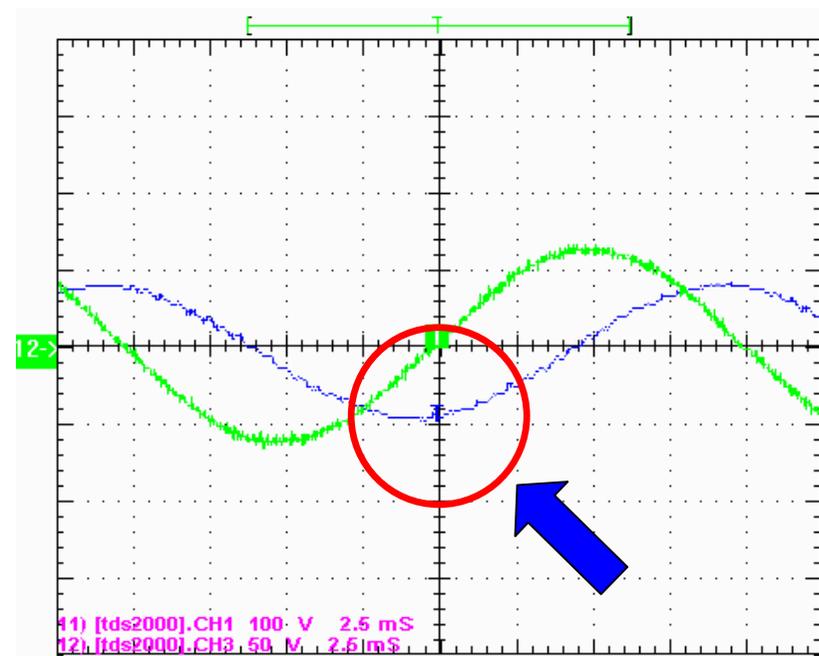
인버터 출력측 L-C 정현파 필터 설치 전(좌)/후(우) 전압/전류 파형

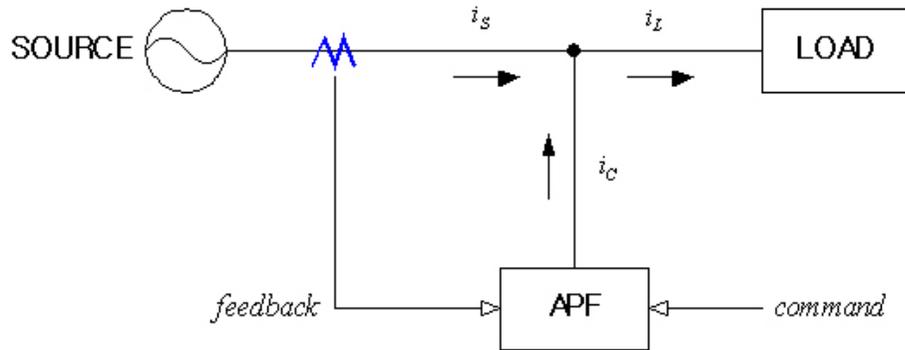
APF 시스템의 구성도

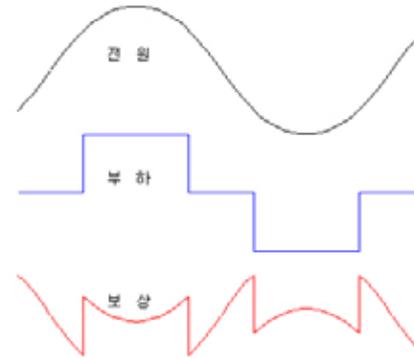
보상전류 파형의 원리

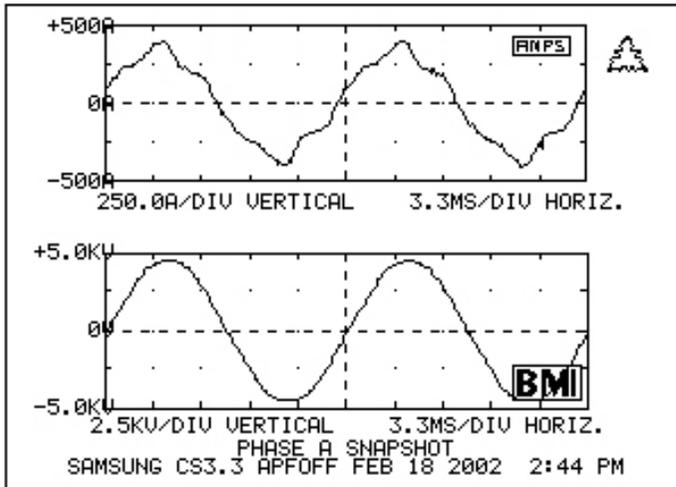
SAMSUNG CS3.3 APFOFF Feb 18 2002 (Sun)
 PHASE A SNAPSHOT 2:44:33 PM
 Phase A-B VOLTAGE: 3.308 kUrms
 1.4 Crest Factor
 1.1 Form Factor
 Phase A CURRENT: 252 A rms
 1.7 Crest Factor
 1.1 Form Factor

능동형 필터 설치 전

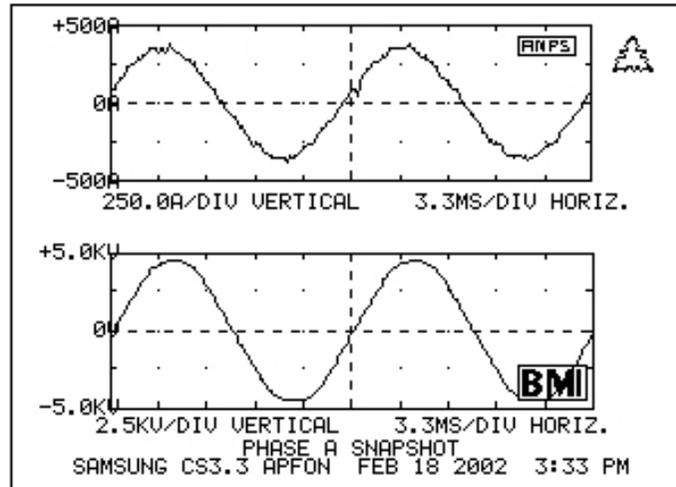
SAMSUNG CS3.3 APFON Feb 18 2002 (Sun)
 PHASE A SNAPSHOT 3:33:50 PM
 Phase A-B VOLTAGE: 3.325 kUrms
 1.4 Crest Factor
 1.1 Form Factor
 Phase A CURRENT: 256 A rms
 1.5 Crest Factor
 1.1 Form Factor

능동형 필터 설치 후

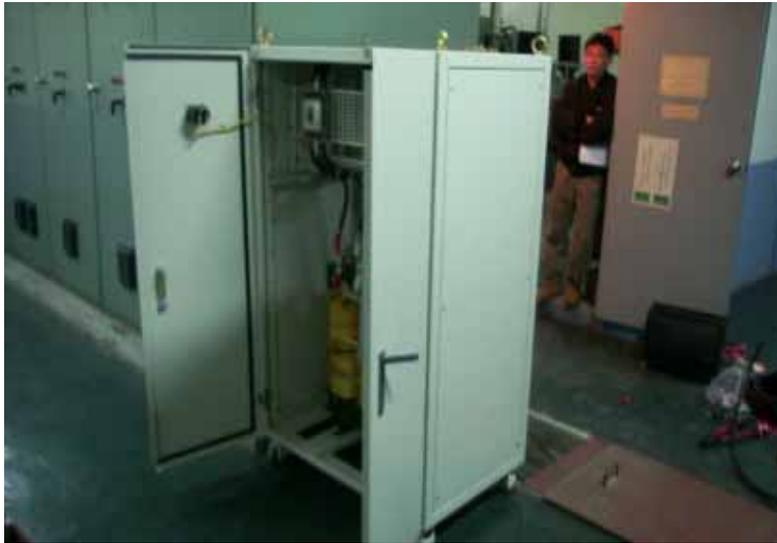
전면부 필터 사진

1. 문제 발생 장소: 일산 백마마을 OO아파트
2. 문제 발생 일시: 2002년 하절기
3. 문제점: 중성선에 과도한 영상분 고조파 전류로 인하여
변압기 2차측의 ACB 동작으로 TRIP 발생.
4. 고조파 발생원:
가전용 단상 비선형 부하 (PC, 전자식 형광등 안정기,
절전용 인버터 적용 에어컨 및 세탁기, 각종 OA 기기)
5. 문제 해결: 영상분 고조파 필터(ZSF22600) 설치로
중성선 전류 평균 70%이상 제거.
6. 2002년 10월에 설치하여 현재 가동 중.

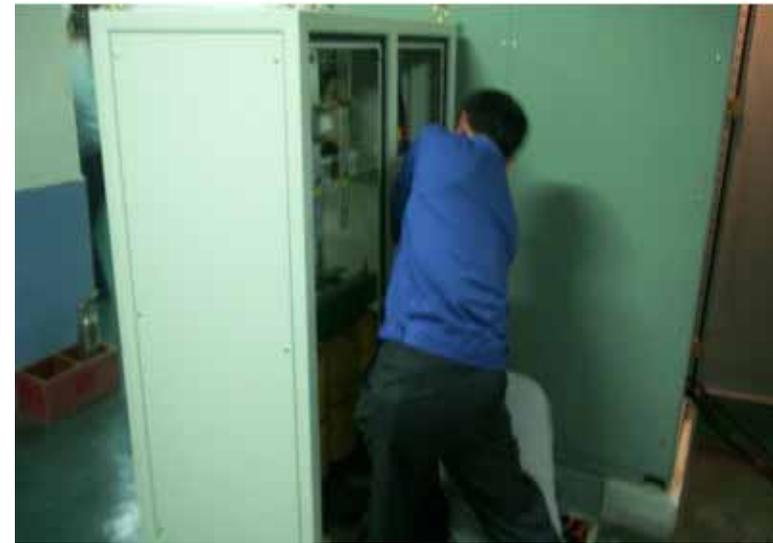
후면부 설치 공사 사진

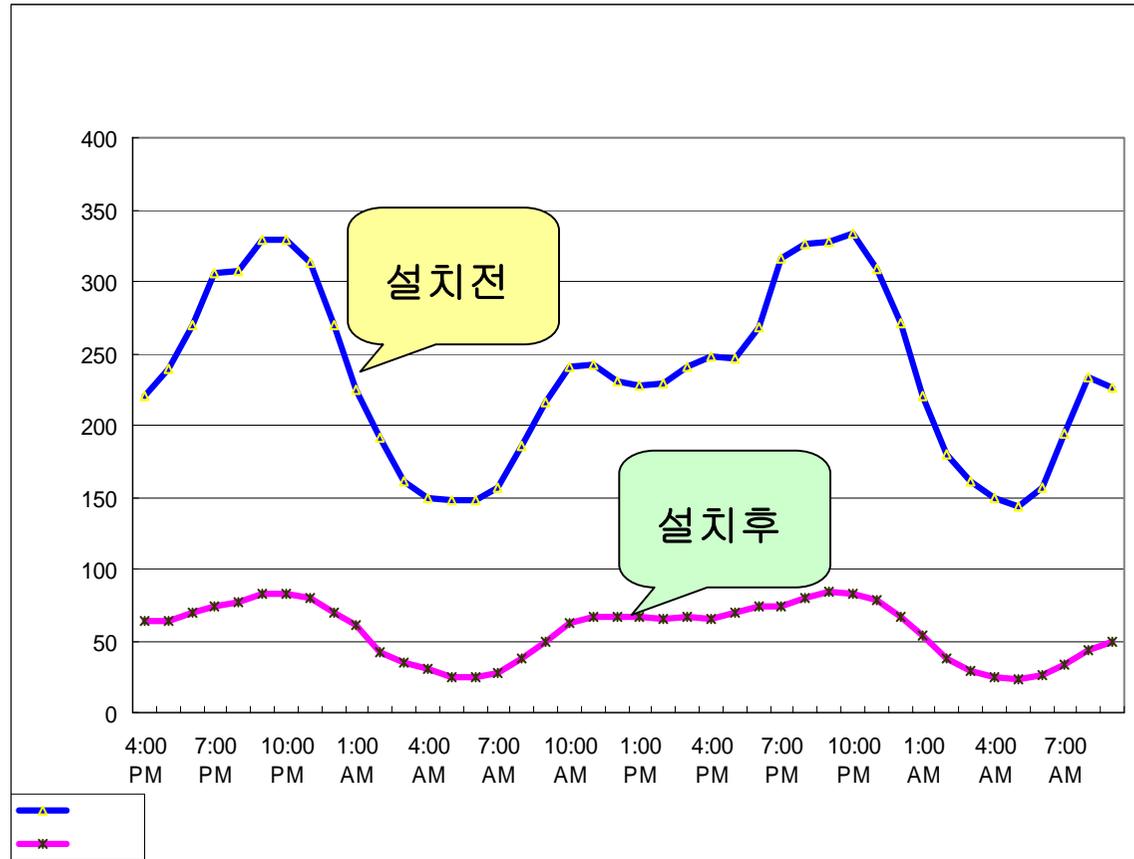
필터 설치 전		필터 설치 후		중성선 전류 감소율
날짜 (2002년)	시간	날짜 (2002년)	시간	
10-27	12:00 AM	11-24	12:00 AM	74%
	2:00 AM		2:00 AM	78%
	4:00 AM		4:00 AM	80%
	6:00 AM		6:00 AM	84%
	8:00 AM		8:00 AM	80%
	10:00 AM		10:00 AM	74%
	12:00 PM		12:00 PM	71%
	2:00 PM		2:00 PM	72%
	4:00 PM		4:00 PM	74%
	6:00 PM		6:00 PM	72%
	8:00 PM		8:00 PM	75%
	9:00 PM		9:00 PM	74%
	10:00 PM		10:00 PM	75%
	11:00 PM		11:00 PM	75%

필터 설치 전후 시간대별 중성선 전류치 비교

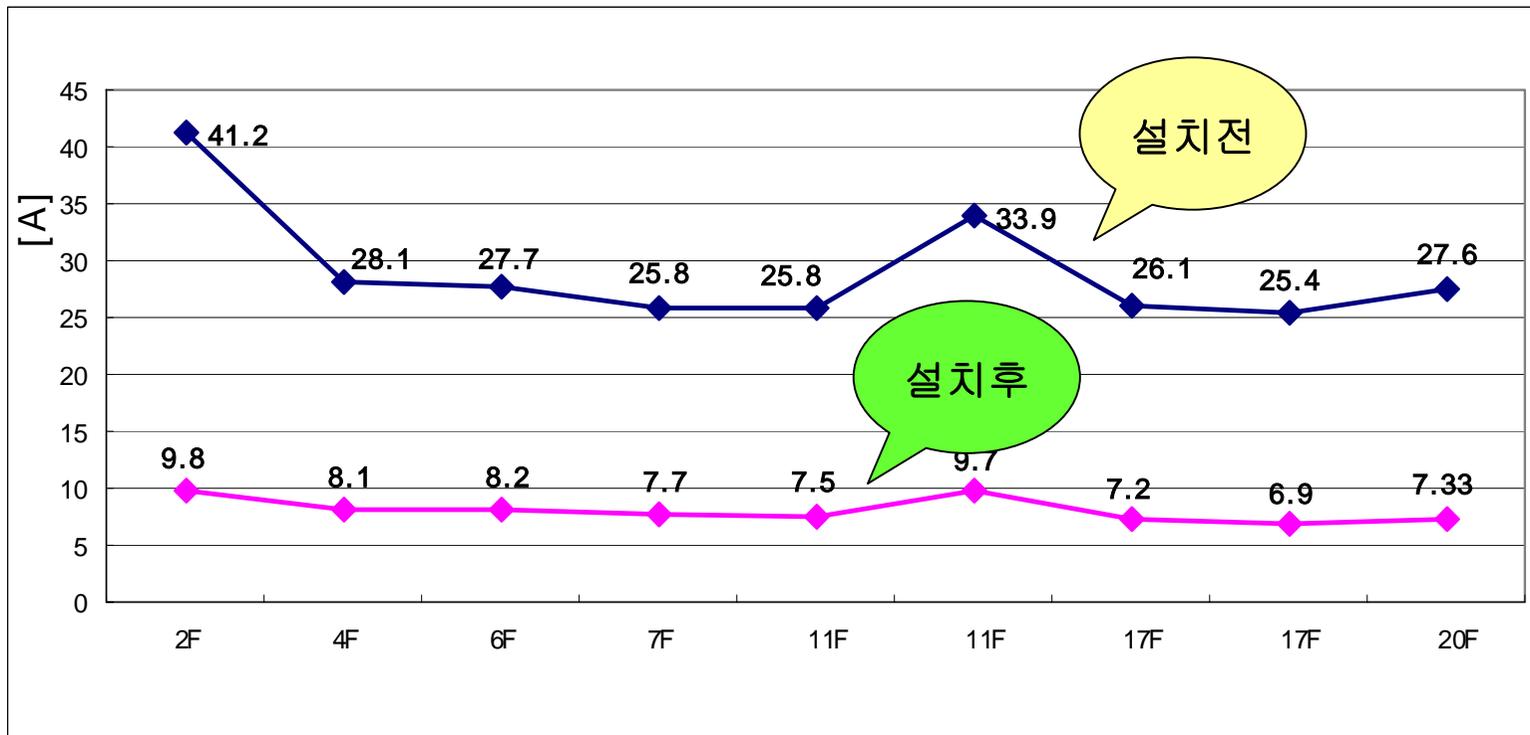
TOTAL: 설치전 261.6A의 중성선 전류가 설치후 79A로 줄어듬.

1. 문제 발생 장소: 서울 삼성동 P 빌딩
2. 문제 발생 일시: 2002년 상반기
3. 문제점: 고층 빌딩의 각층에서 발생하는 영상분 고조파에 의해 Main측 중성선에서 열이 발생하여 케이블의 소손이 진행 중이었음.
4. 고조파 발생원:
사무용 단상 비선형 부하 (PC, 팩시밀리, 복사기 등 각종 OA 기기)
5. 문제 해결: 영상분 고조파 필터를 분전반에 각각 설치하여 3차 영상분 고조파 최고 91%까지 제거.
6. 2002년 7월에 9개소에 설치하여 현재 운전 중.

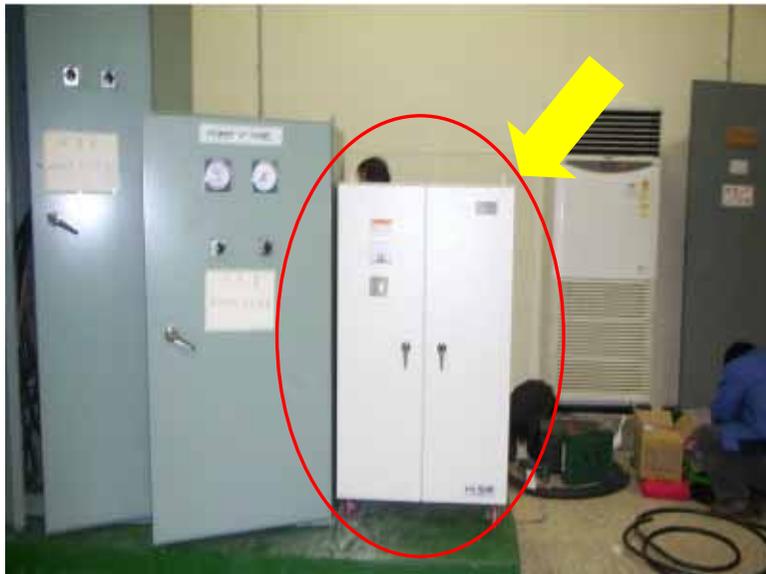
후면 결선 작업 사진

1. 문제 발생 장소: 서울 여의도 국회의사당
2. 문제 발생 일시: 2002년 하반기
3. 문제점: 중성선에 흐르는 영상분 고조파 전류로 인하여 민감한 통신 및 전자장비에 나쁜 영향을 미치고 있었음.
4. 고조파 발생원: 통신용 단상 비선형 부하
5. 문제 해결: 영상분 고조파 필터를 UPS 부하측에 설치하여 문제점 해결 - 평균 75% 제거.
6. 2002년 11월에 설치하여 현재 운전 중.

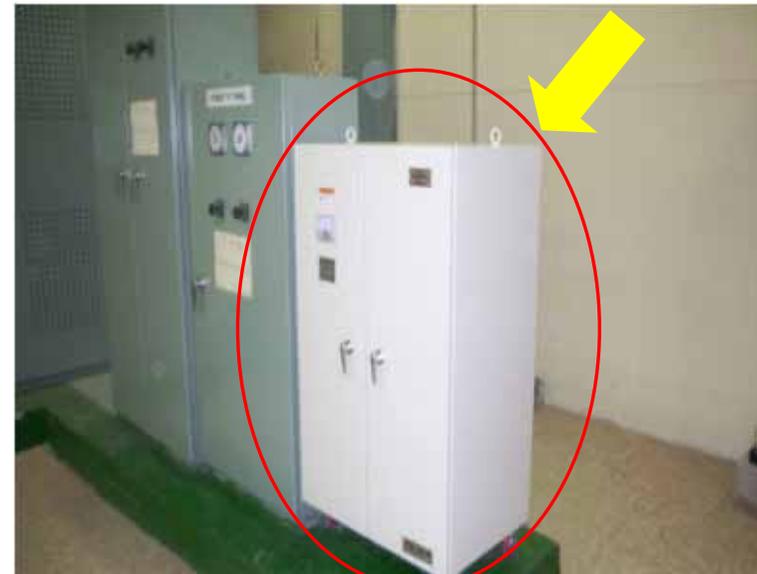
설치 완료 후 필터 사진

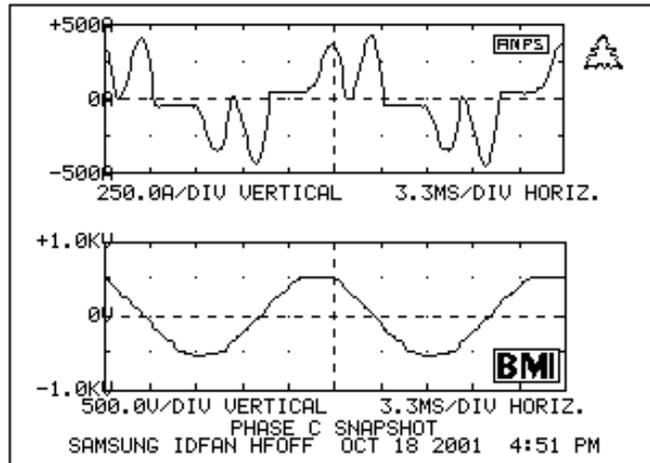
SAMSUNG IDFAN HFOFF Oct 18 2001 (Wed)
 PHASE C SNAPSHOT 4:51:36 PM
 Phase C-N VOLTAGE: 393.7 Urms
 1.4 Crest Factor
 1.1 Form Factor
 Phase C CURRENT: 218.9 A rms
 2.1 Crest Factor
 1.3 Form Factor

HHF 설치 전 전류(상)/전압(하) 파형

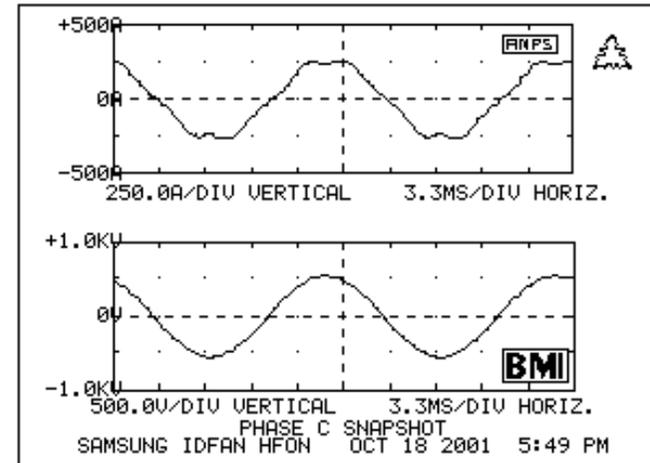
SAMSUNG IDFAN HFON Oct 18 2001 (Wed)
 PHASE C SNAPSHOT 5:49:28 PM
 Phase C-N VOLTAGE: 396.9 Urms
 1.4 Crest Factor
 1.1 Form Factor
 Phase C CURRENT: 191.5 A rms
 1.4 Crest Factor
 1.1 Form Factor

HHF 설치 후 전류(상)/전압(하) 파형

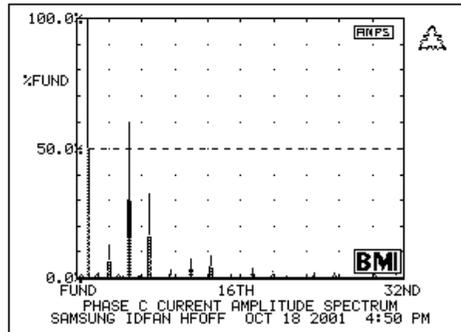
설치전

SAMSUNG IDFAN HFOFF Oct 18 2001 (Wed)
PHASE C CURRENT SPECTRUM 4:50:05 PM
Fundamental amps: 178.3 A rms
Fundamental freq: 60.0 Hz

HARM	PCT	SINE PHASE	HARM	PCT	SINE PHASE
FUND	100.0%	184	2nd	1.7%	-142
3rd	12.5%	36	4th	0.8%	-101
5th	5.0%	-4	6th	0.3%	115
7th	3.2%	9	8th	0.2%	61
9th	2.0%	-17	10th	0.2%	-56
11th	1.3%	153	12th	0.2%	159
13th	0.8%	-153	14th	0.2%	-147
15th	0.5%	-24	16th	0.2%	79
17th	0.3%	-68	18th	0.2%	
19th	0.2%	112	20th		
21st	0.2%	120	22nd		
23rd	0.2%	79	24th	0.2%	-153
25th	0.1%	-173	26th		
27th	0.1%	86	28th		
29th	0.1%	-153	30th	0.1%	60
31st	0.1%	39	32nd	0.1%	157
33rd	0.1%	-11	34th		
35th	0.1%	64	36th	0.1%	68
37th	0.1%	-11	38th		
39th	0.1%	154	40th	0.1%	-90
41st	0.1%	-162	42nd		
43rd	0.1%	117	44th		
45th	0.1%	-53	46th	0.1%	120
47th	0.1%	17	48th		
49th	0.1%	-102	50th	0.1%	-14
ODD	71.1%		EVEN	2.0%	
THD:	71.1%

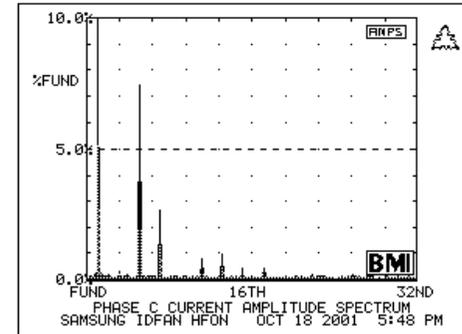
설치후

SAMSUNG IDFAN HFOFF Oct 18 2001 (Wed)
PHASE C CURRENT SPECTRUM 5:47:56 PM
Fundamental amps: 190.2 A rms
Fundamental freq: 60.0 Hz

HARM	PCT	SINE PHASE	HARM	PCT	SINE PHASE
FUND	100.0%	144	2nd	0.2%	-158
3rd	0.3%	87	4th	0.1%	-132
5th	7.4%	-115	6th	0.1%	-157
7th	2.7%	42	8th		
9th			10th		
11th	0.8%	23	12th		
13th	1.0%	142	14th		
15th	0.4%	173	16th		
17th	0.4%	60	18th		
19th			20th	0.1%	-108
21st			22nd		
23rd			24th		
25th			26th		
27th	0.1%	170	28th		
29th	0.1%	17	30th		
31st	0.2%	-89	32nd		
33rd			34th		
35th	0.1%	99	36th		
37th			38th	0.1%	142
39th			40th		
41st			42nd		
43rd	0.1%	37	44th		
45th			46th	0.2%	-72
47th			48th	0.1%	-18
49th	0.1%	120	50th	0.1%	-71
ODD	8.0%		EVEN	0.4%	
THD:	8.1%

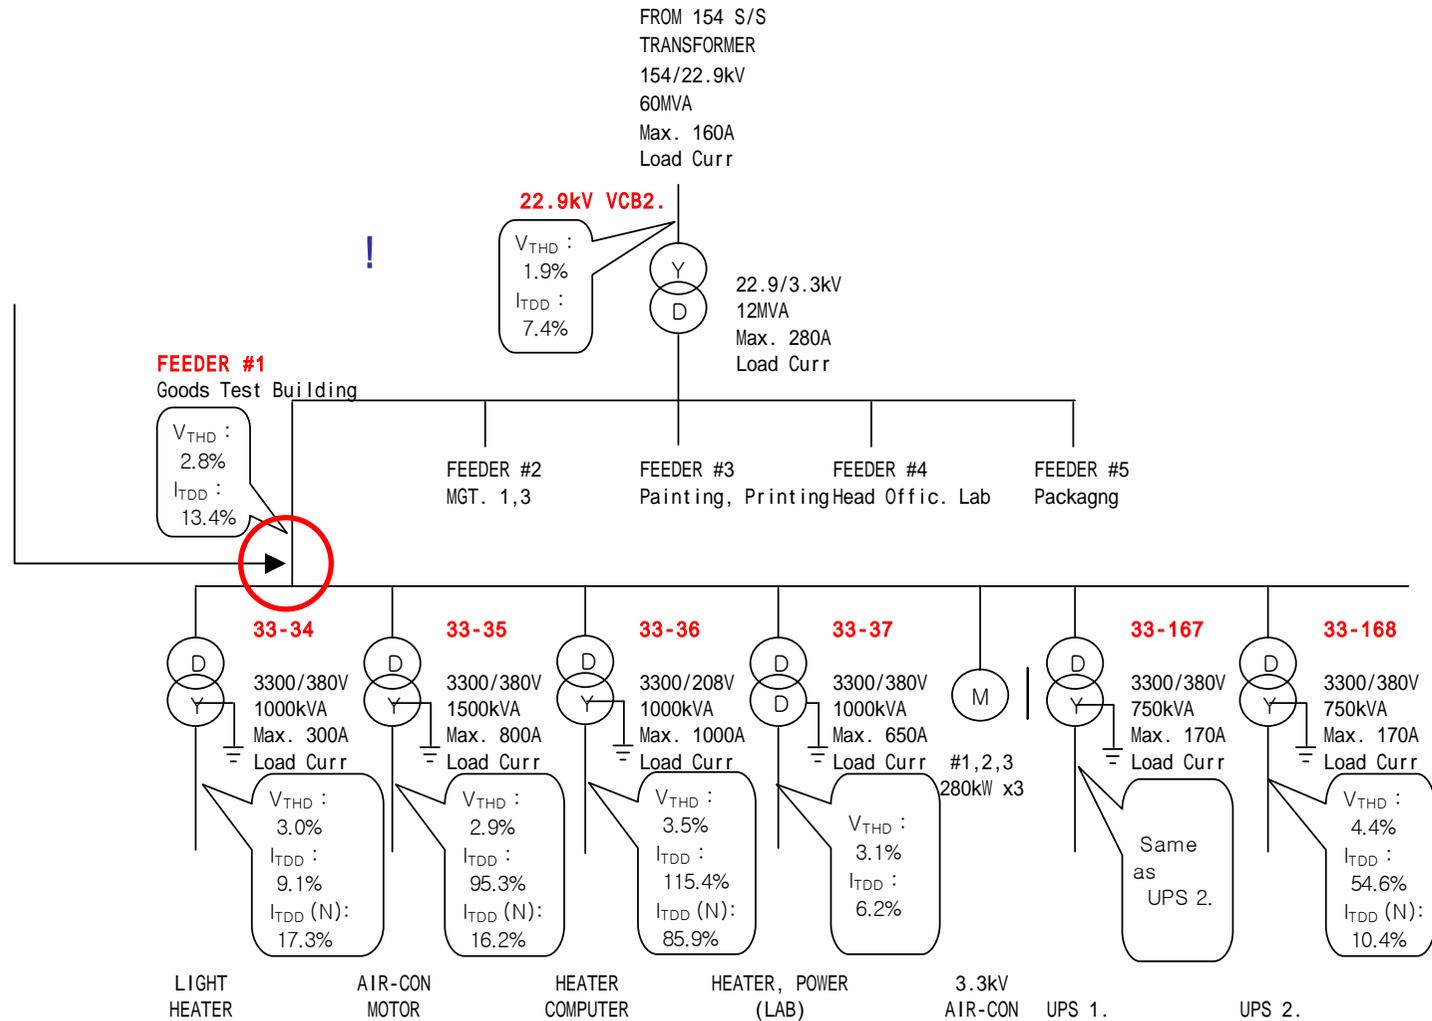
VTHD (%)		ITDD (%)									
			TOTAL		5차		7차		11차		13차	
	최대	최소	최대	최소	최대	최소	최대	최소	최대	최소	최대	최소
APF 설치전	4.5	2.8	12.3	9.1	8.7	7.5	4.8	3.3	3.8	1.2	0.9	0.1
APF 설치후	1.9	1.6	3.4	2.1	0.5	0.1	0.5	0.2	2.0	1.0	0.4	0.1
감소율	58%	43%	72%	77%	94%	99%	90%	94%	47%	17%	56%	0%

1. 문제 발생 장소: 수원 S전자 OO동
2. 전력품질측정: 2001년 4월
3. 문제점: 히터,에어컨,컴퓨터,고압공조모터, UPS등
다양한 고조파 원들로 인하여 계통의 변압기 및 케이블등에
스트레스를 주고 있었으며 오동작의 횟수도 빈번하게 발생.
4. 고조파 발생원: 다양한 단상 및 삼상 비선형 부하
5. 주발생 고조파: 3, 5,7,11차 고조파
6. 문제 해결: 능동형 고조파 필터 (APF)를 설치,
발생하고 있는 고조파를 제거하여
3.3kV 계통에서 전압(1.9%) 전류(3.4%)
를 규제치인 5%이내로 개선함.
7. 2002년 1월에 설치하여 현재 운전 중.

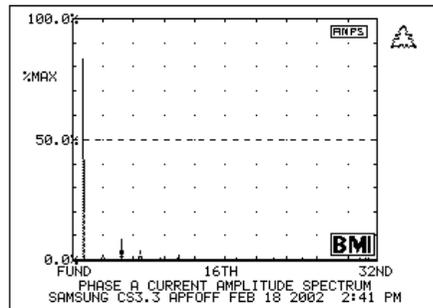
설치전

SAMSUNG CS3.3 APFOFF Feb 18 2002 (Sun)
PHASE A CURRENT SPECTRUM 2:41:35 PM
Max load current: 300 A rms
Fundamental freq: 60.0 Hz

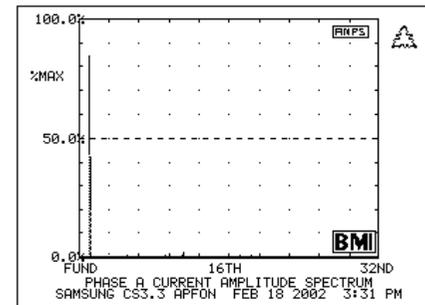
설치후

SAMSUNG CS3.3 APFON Feb 18 2002 (Sun)
PHASE A CURRENT SPECTRUM 3:30:52 PM
Max load current: 300 A rms
Fundamental freq: 60.0 Hz

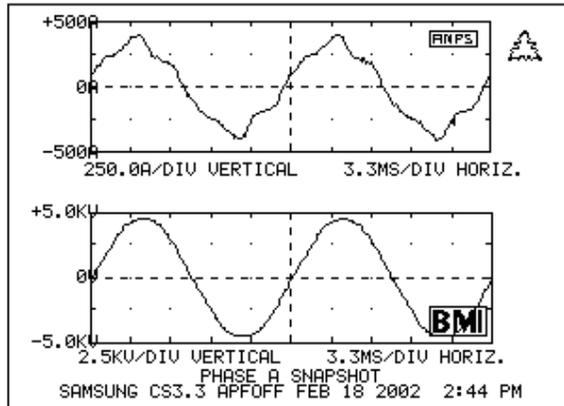
설치전

SAMSUNG CS3.3 APFOFF Feb 18 2002 (Sun)
 PHASE A SNAPSHOT 2:44:33 PM
 Phase A-B VOLTAGE: 3.308 kUrms
 1.4 Crest Factor
 1.1 Form Factor
 Phase A CURRENT: 252 A rms
 1.7 Crest Factor
 1.1 Form Factor

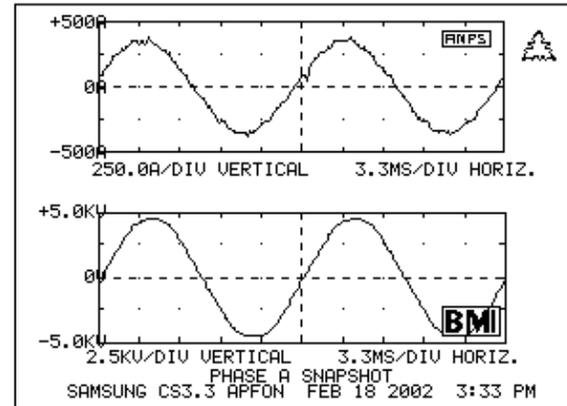
설치후

SAMSUNG CS3.3 APFON Feb 18 2002 (Sun)
 PHASE A SNAPSHOT 3:33:50 PM
 Phase A-B VOLTAGE: 3.325 kUrms
 1.4 Crest Factor
 1.1 Form Factor
 Phase A CURRENT: 256 A rms
 1.5 Crest Factor
 1.1 Form Factor

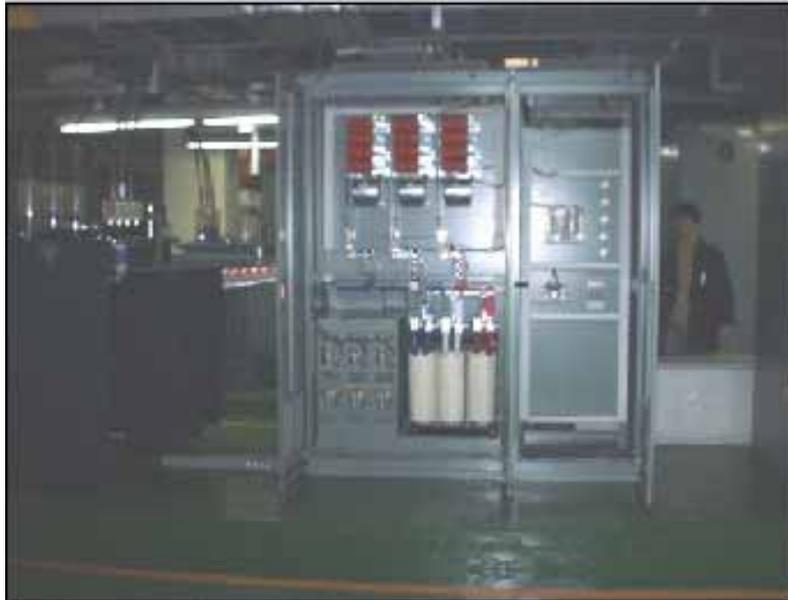
능동형 필터
3.3kV, 500KVA

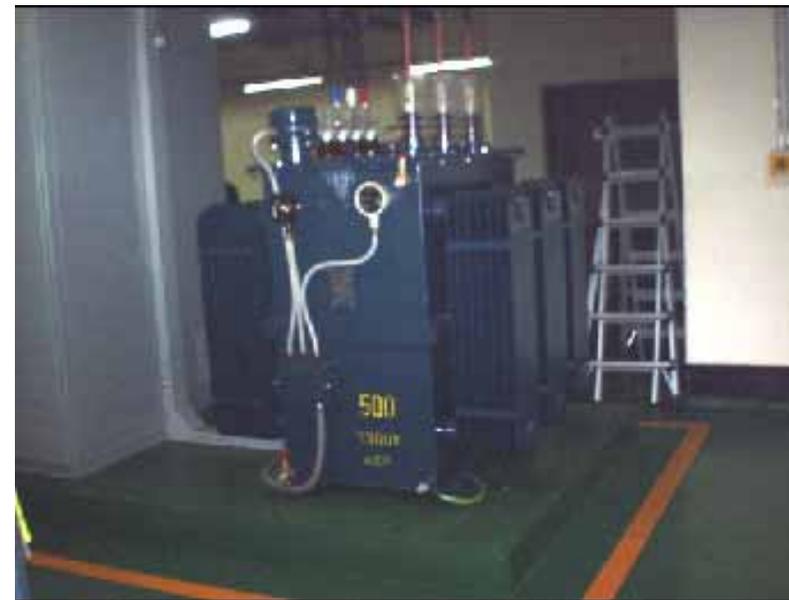
능동형 필터용 특수 TR
Z=1.5%, 500KVA
